# Nutzungsstudie Mesnerhaus, Balzers

Johannes Florin Architektur . Johannes Florin & Tabea Voigt  
Dipl. Architekten ETH REG A SIA . Winkelgasse 19 . 7304 Maienfeld

Maienfeld . Februar 2011

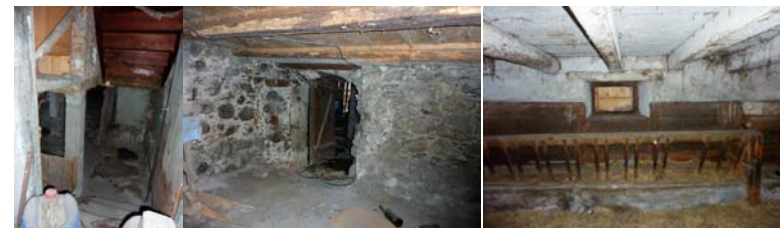
### Sockelgeschoss & Viehstall/Tenne

#### Wohnhaus:

- Schweinestall Abort beide von aussen zugänglich
- Keller Keller unter Stube
- Waschraum Keller unter Küche
- Vorraum alte Treppenanordnung noch ersichtlich

#### Stall:

- Scheune Tenne mit Zugang zu Stall, Keller, Küche
- Viehstall mit Läger & Krippe und Schweinepferch

#### Umgebung:

- Hof Vorplatz mit Miststock

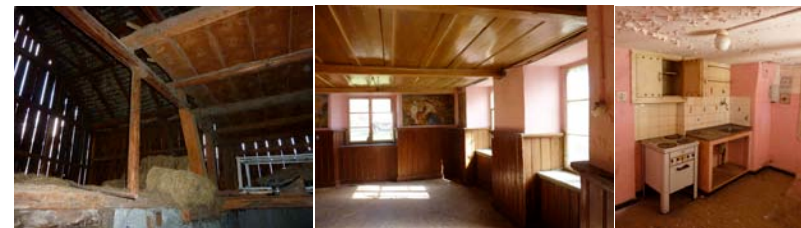
### Wohngeschoss & Scheune

#### Wohnhaus:

- Stube mit Ölofen, der Schaedler-Ofen fehlt
- Eingang Vorraum mit Treppenaufgang
- Küche Zugang zum Winkel 8 vermauert

#### Stall:

- Scheune Heuboden

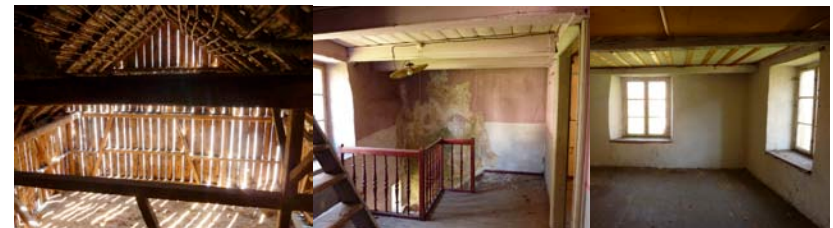
### Schlafgeschoss & Scheune

#### Wohnhaus:

- Zimmer      grosse Kammer über der Stube
- Gang          mit Treppe und Dachzugang
- Bad          ehemals eine kleine Kammer

#### Stall:

- Scheune      offene Bühne über Tenne, Heuraum

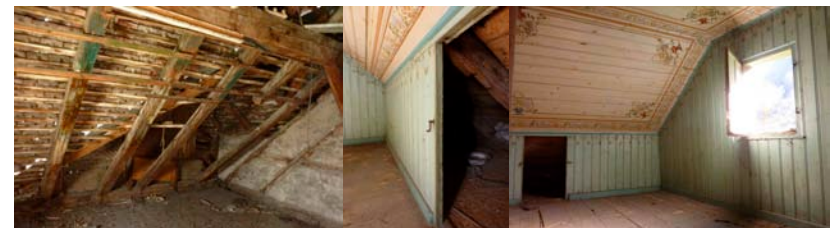
### Dachgeschoss

#### Wohnhaus:

- Estrich Kofferestrich in Dachschräge
- Kammer teils in Dachschräge
- Dachboden Zugang durch Klapptüre mit Gegenzug  
Räucherammer  
Dachraum offen gegen den Heuraum hin

#### Stall:

- Scheune Heuraum, Hängevorrichtungen (Mais, Getreide)

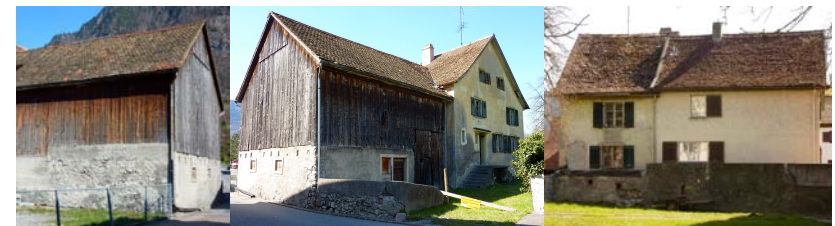
### Fassaden & Schnitt

| Nord | Schweinestallanbau |
| Ost | Doppeltreppe, Miststock, Hof |
| Süd | Viehstall direkt an Strasse |
| West | Liegenschaft Winkel 8 |
| Schnitt | zwei niedrige Wohngeschosse<br>Keller, Dachraum<br>Stall & Tenne, grosser Heuraum |

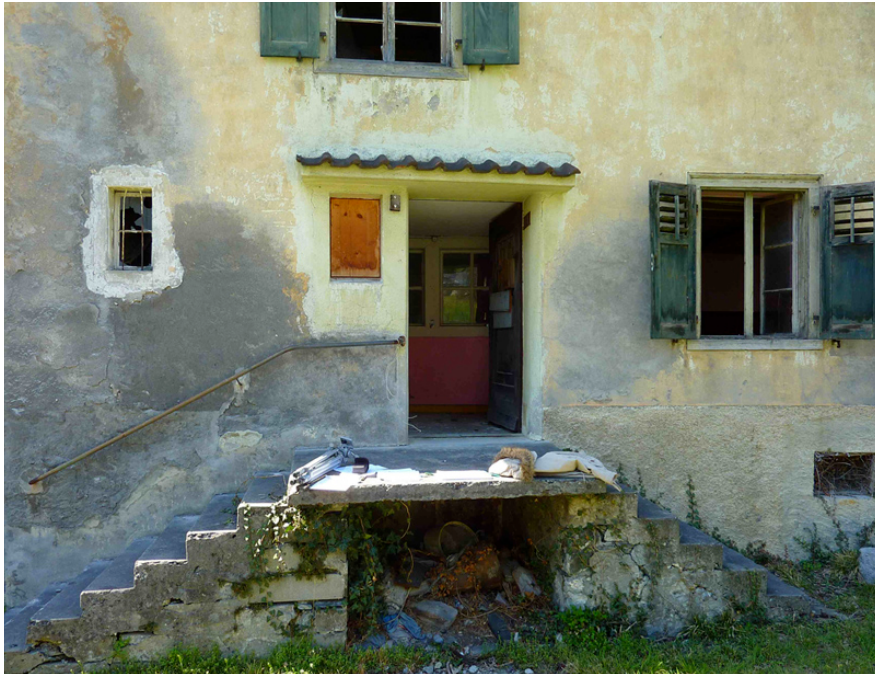
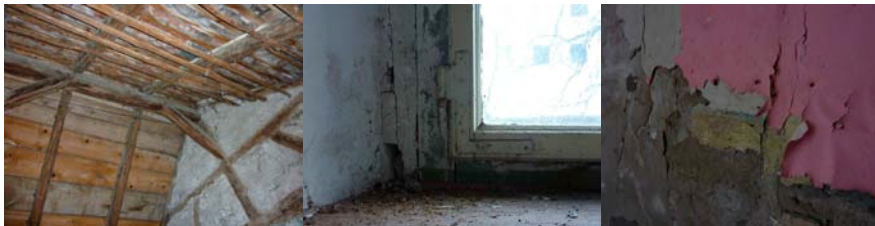
Der Hausteil Winkel 6 ist bis zur Traufe in Bruchsteinmauerwerk erstellt. Die Giebelwände darüber sind ebenso wie die Brandwand zum Winkel 8 im Obergeschoss in ausgemauertem Fachwerk ausgeführt. Auffällig sind das starke Überhängen des Giebelfeldes der Ostfassade und ein kleiner Knick in der darunter liegenden Wandflucht. Ersteres wohl eine spätere Erneuerung (nach dem Brand von 1795?), letzteres möglicherweise der Ausdruck verschiedener Bauphasen, worauf auch Befunde im Keller hindeuten. Die heutige Befensterung stammt aus dem 19. Jahrhundert, die zweiläufige Zugangstreppe aus der Zeit um 1940. Sämtliche Geschossböden im Innern liegen auf Balkenlagen. Einzelne – sekundäre – Raumtrennwände sind ebenfalls hölzern.

Der Stall besteht aus dem gemauerten Viehstall. Heuraum und Tenne sind in Riegelbauweise mit stehender Bretterschalung ausgeführt.

Haus und Stall sind einfach und solide gebaut, an Stellen wo im letzten Jahrzehnt Dachwasser eindrang, ist die Tragstruktur jedoch teilweise beschädigt und gar gefährdet. So insbesondere am Übergang vom Haus zur Tenne und am Streueboden über der Tenne.

Aussen- und Innenwände bestehen aus Burchsteinmauerwerk, ausgemauertem Riegelwerk und Holzständerbauweise gemäss vorstehendem Beschrieb. Alle Böden liegen auf Balkenlagen, die Sparrenlagen der Dächer auf Pfetten und Schwellen. Nur die nordseitige Dachhälfte des Hauses verfügt über ein Unterdach.

Die muralen Bauteile von Haus und Stall sind in gutem Zustand. Im Stall und teilweise im Keller sind die üblichen Versalzungen anzunehmen, allerdings ohne Auswirkungen auf die Tragfähigkeit.

Das ausgemauerte Riegelwerk am Wohnteil ist soweit ersichtlich ebenfalls in Ordnung. Die Trennwand zum Winkel 8 vermag aber heutigen Anforderungen an Bauakustik und Brandschutz nicht zu genügen. Letzteres gilt auch für die Elemente der Binnenunterteilung.

Zustand und Tragfähigkeit der Balkenlagen können im Wohnhaus mangels Zugänglichkeit der Auflager (Balkenköpfe) nicht beurteilt werden, im Stallteil sind sie bis auf den Streueboden über der Tenne in Ordnung. Der Heuboden weist Schadstellen im Bretterboden auf, welche ausgebessert werden müssen.

Die Dachkonstruktion ist an der Kehle am Übergang vom Haus zum Stall wegen Wassereintruchs schadhaft und bedarf dringend einer Sanierung, wobei auch die darüberliegende Spenglerarbeit in Ordnung zu bringen ist. Fehlende Dachziegel sowie einzelne Schadstellen an Rinnen und Ortbrettern lassen sich fürs erste ausbessern, bedürfen aber einer steten Kontrolle.

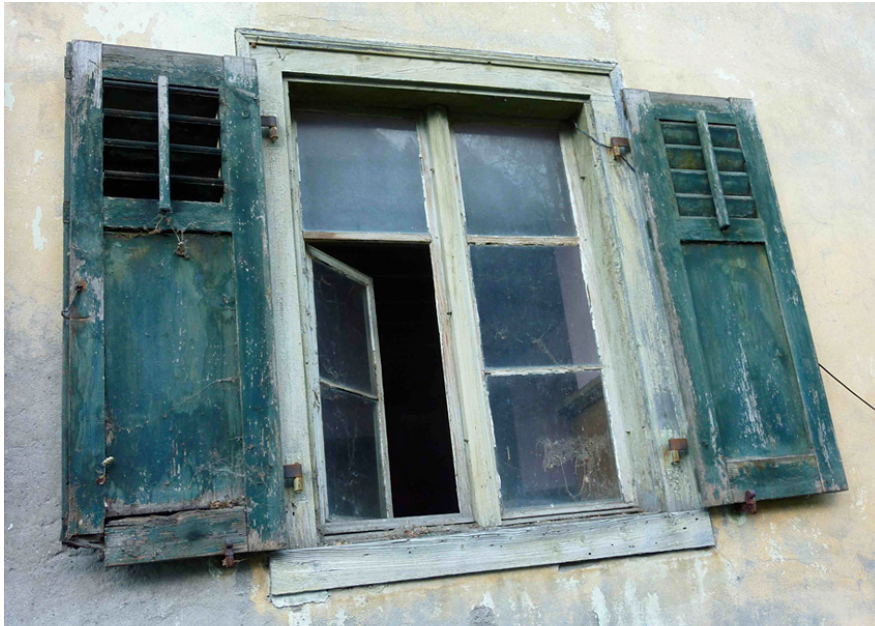
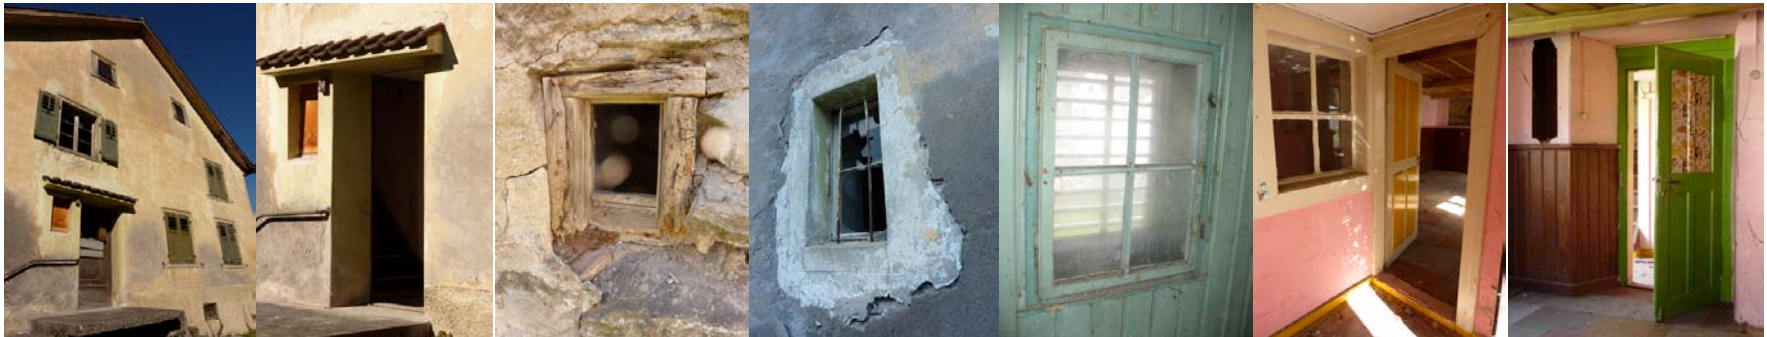
Unterschiedliche Fensterarten und Teilungen, meist 19. Jh.  
 alle Fensterstöcke in Holz mit profilierten Randleisten  
 Stubenfenster mit Lüftungsflügeln  
 Einfachverglasungen und Beschläge aus der jeweiligen Zeit  
 Hauseingangstüre aus den 1940er-Jahren  
 Fensterläden wohl ebenfalls

alle Fenster mit Unterhaltsrückstau (Kittungen, Anstriche, Gängigkeit)  
 teils durch Vandalismus eingeworfene Gläser  
 Fensterläden in schlechtem Zustand, teils defekt  
 Tenntor und Stalltüre teils defekt und nicht bedienbar

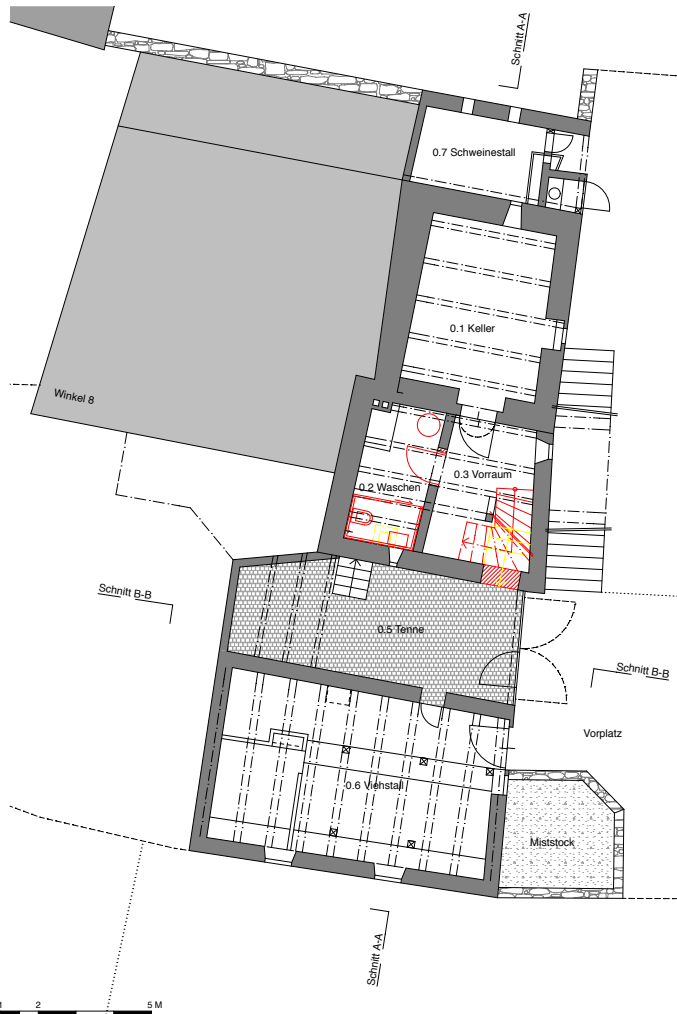
| Waschraum | <ul style="list-style-type: none"> <li>• min. Haustechnik und WC einbauen</li> <li>• min. Wasser/Abwasser-Installation</li> <li>• el. Frostwächter, min. EI-Installation</li> </ul> |

| Vorplatz | <ul style="list-style-type: none"> <li>• Bollenpflasterung neu setzen/ergänzen</li> <li>• Miststockabdeckung erneuern</li> </ul> |

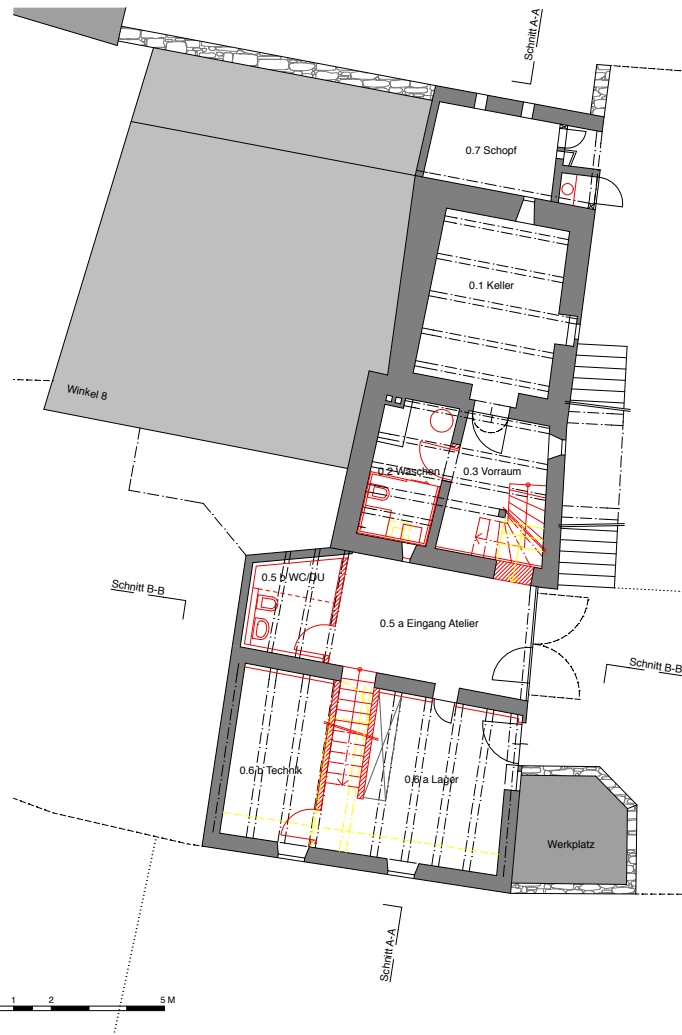
| Hof | • Aussen-Werkplatz (ehem. Miststock) |

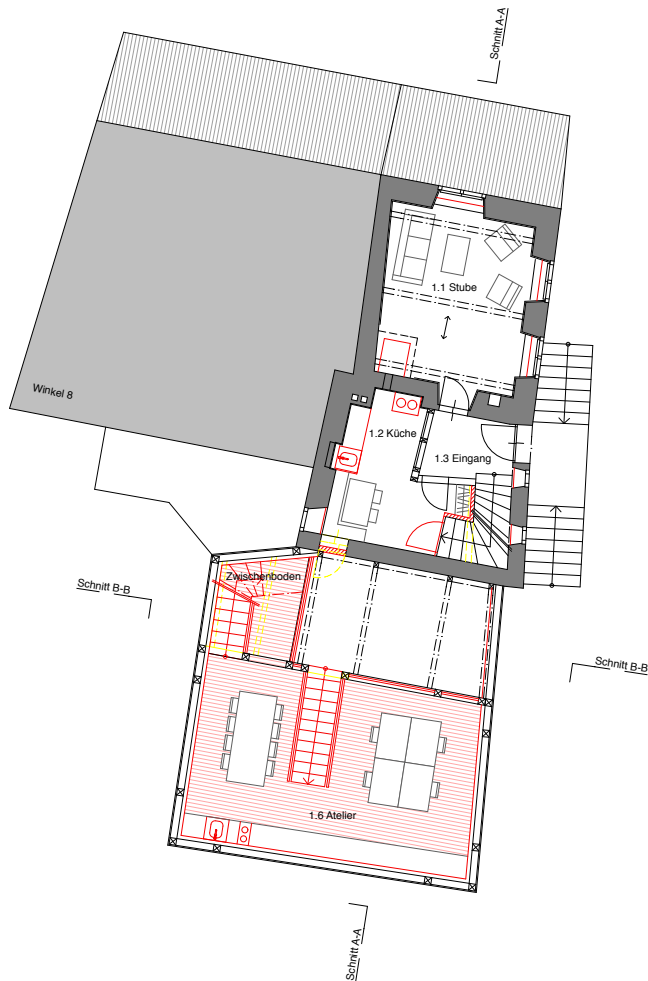
| Atelier | <ul style="list-style-type: none"> <li>• Tragstruktur ergänzen</li> <li>• Atelier als wärmedämmter Einbau</li> <li>• neuer Treppenaufgang ab Tenne/Eingang</li> <li>• Arbeits- und Tagesküche, Sideboard</li> </ul> |
| Zwischenboden | <ul style="list-style-type: none"> <li>• Tragstruktur &amp; Boden neu</li> <li>• neue Treppe zur Galerie</li> </ul> |
